GAMMEL KALVEHAVE HAVN

Havnevej 2-8, 4771 Kalvehave

02-08-2020

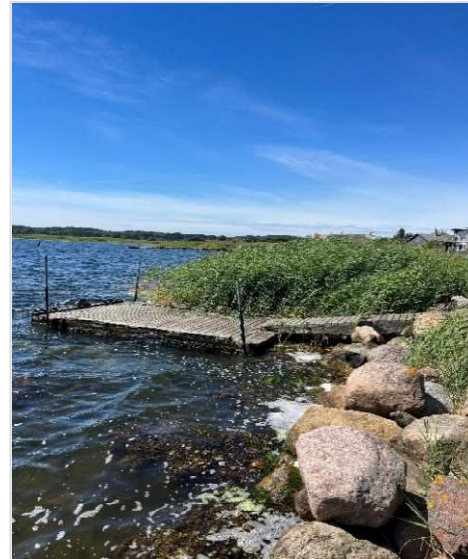
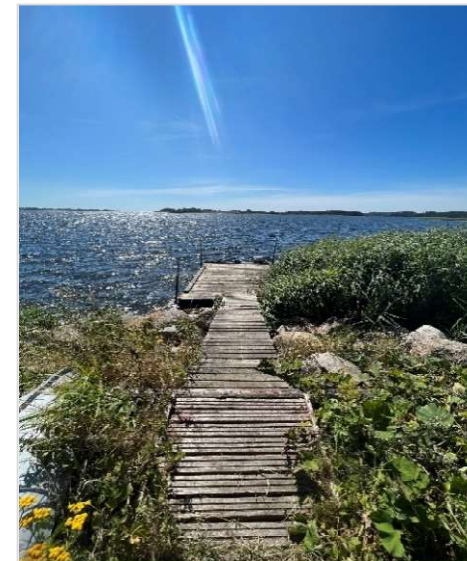
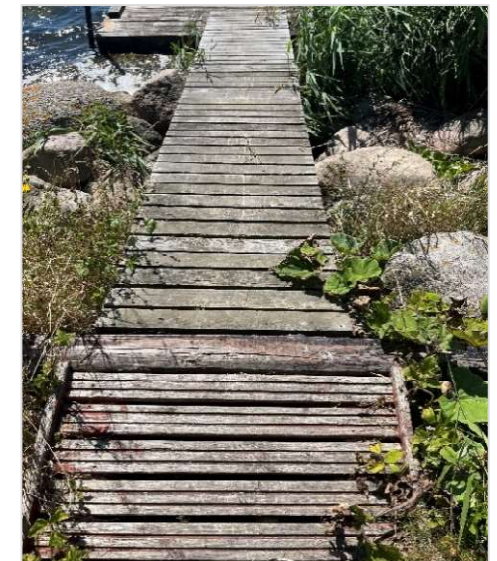
Bro 1 er en pontonbro der er fastholdt af 4 mindre stålrør. Adgang til broen er via en rampe på rullelejer.

Element	Tilstand
Brodæk	3
Ponton	NA
Pæle	2
Pælestyr	2
Rampe	3

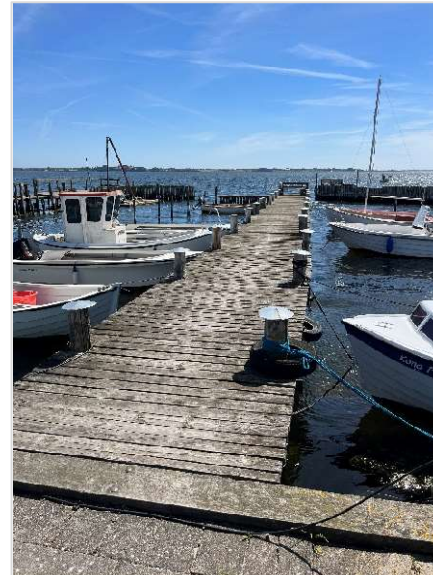
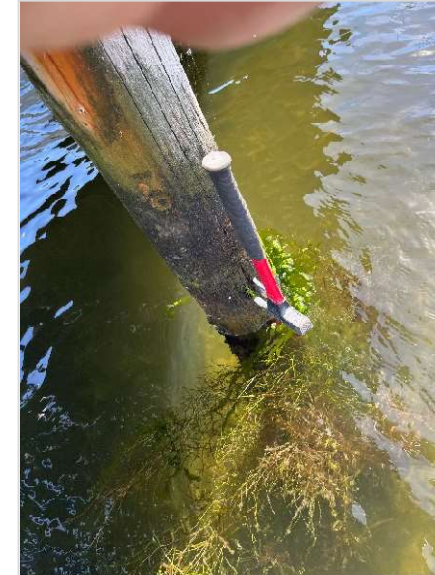
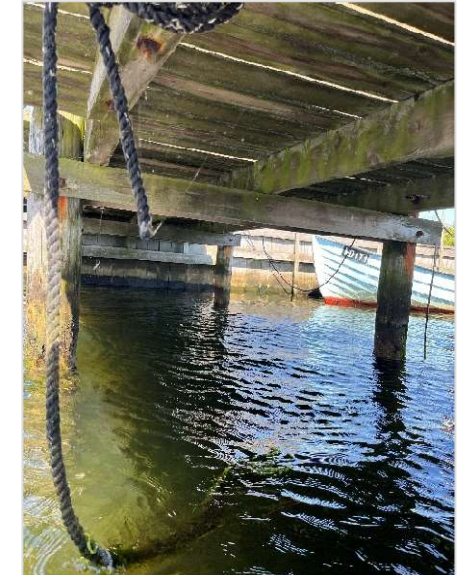
Bro 2 er en træbro understøttet på 2 pælerækker. For enden af broen er der en mindre bølgeskærm bestående af ca. 20 pæle sammen holdt af et træstræk.

Element	Tilstand
Brodæk	3
Bjælker	2
Pæle	3
Bølgeskærm	3
Fortøjningspæle	3

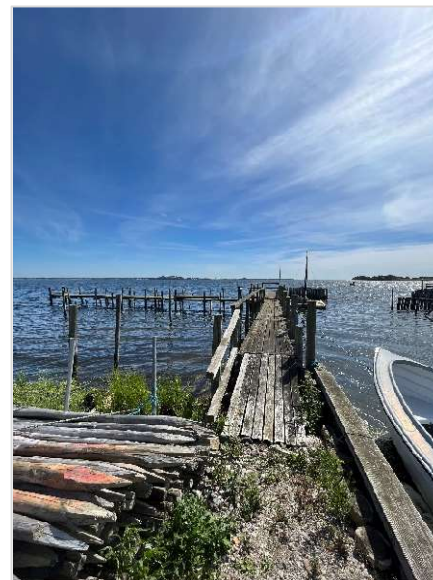
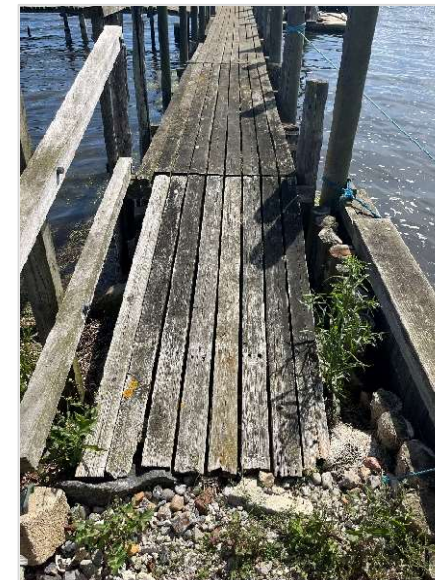
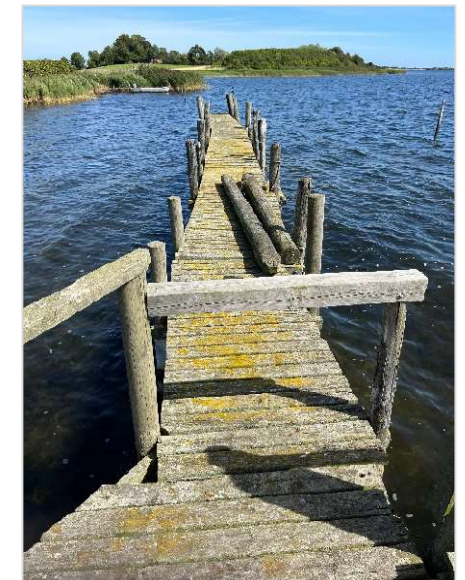
Bro 3 er en træbro der munder ud i stenmole 2. Træbroen er understøttet på to pælerækker og har en forgrening mod øst ca. halvvejs ude. Forgreningen er afspærret da den er i ringe stand.

Element	Tilstand
Brodæk	4
Bjælker	3
Pæle	3

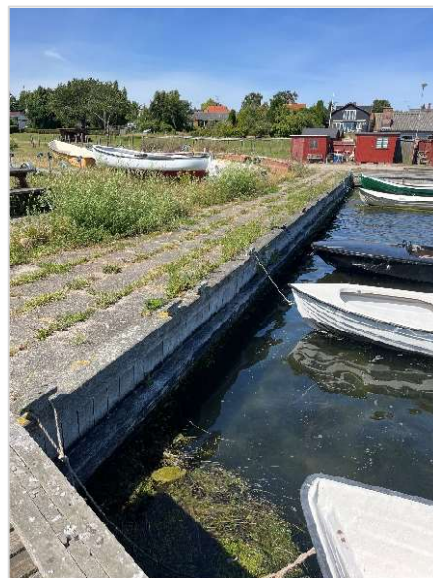
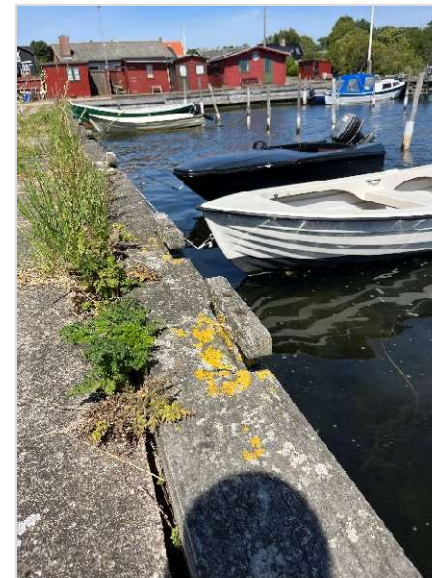
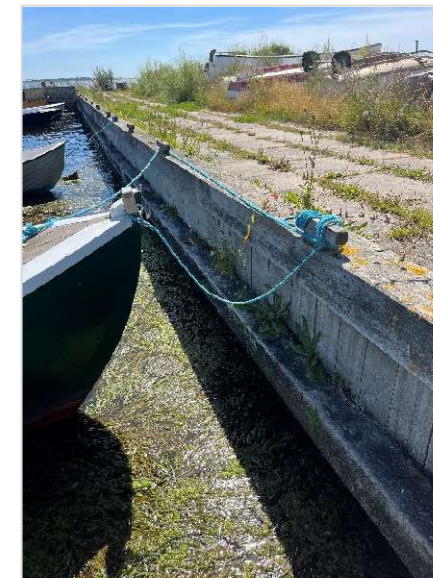
Kaj 1 er en træspuns med lodrette spunsplanker og udvendigt stræk. Træhammeren består af to sammensatte bjælker. Strækningen løber i en lige linje fra Stenmole 1 til slæbested 1.

Element	Tilstand
Kajvæg	1
Hammer	2
Belægning	3
Fortøjningsudstyr	3
Fortøjningspæle	3

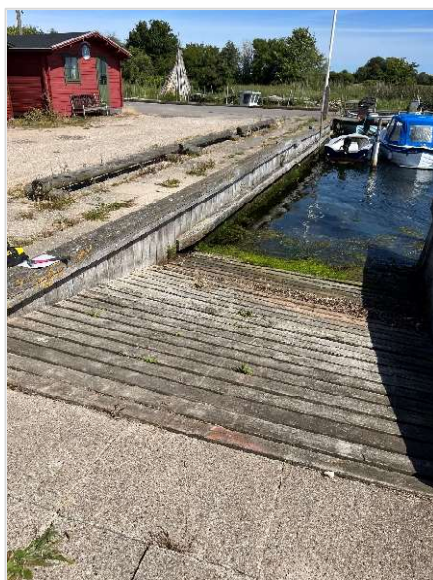
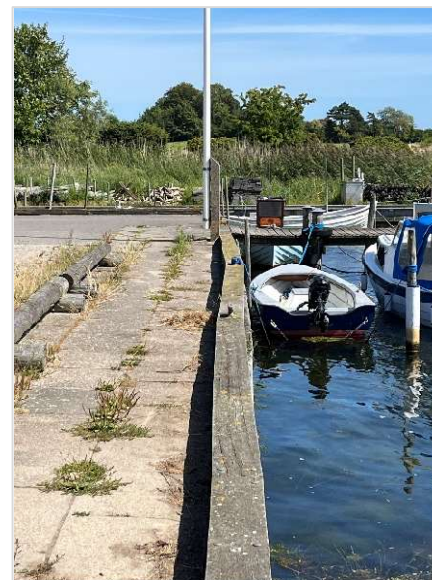
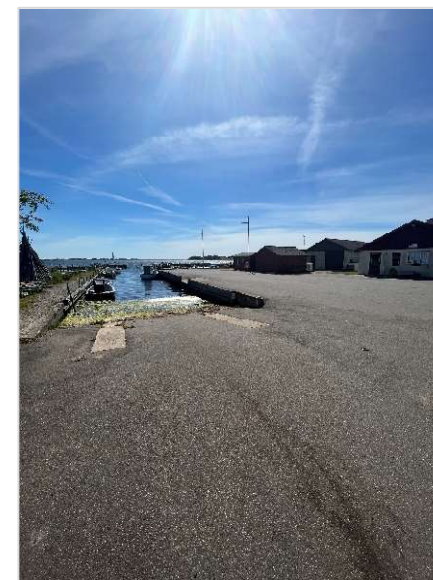
Kaj 2 er en træspuns med lodrette spunsplanker og udvendigt stræk. Træhammeren består af to sammensatte bjælker. Strækningen løber fra slæbested 1-2. Belægningen inkluderer både en grusplads samt den asfalterede plads, der leder ned til havnen.

Element	Tilstand
Kajvæg	2
Hammer	3
Belægning	1
Fortøjningsudstyr	3
Fortøjningspæle	3

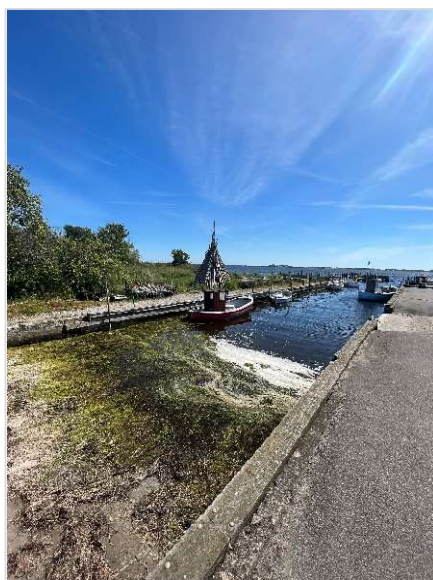
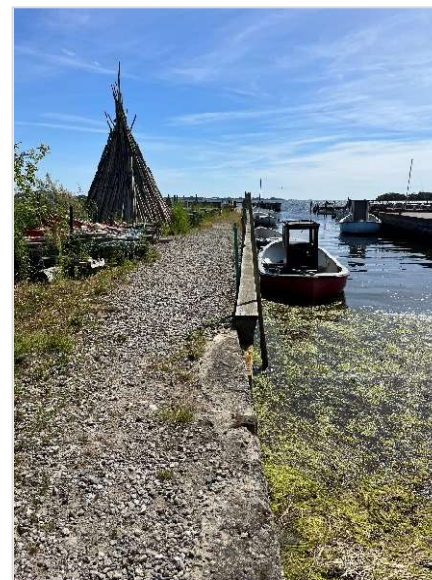
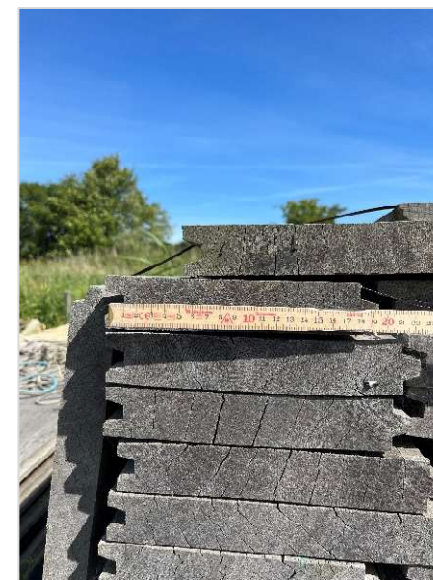
Kaj 3 er en træspuns med lodrette spunsplanker og udvendigt stræk. Træhammeren består af to sammensatte bjælker. Strækningen fra slæbested 2 til starten af bro 3. Der er indkøbt materialer til at føre spunsen videre ud langs bro 3.

Element	Tilstand
Kajvæg	2
Hammer	2
Belægning	2
Fortøjningspæle	2

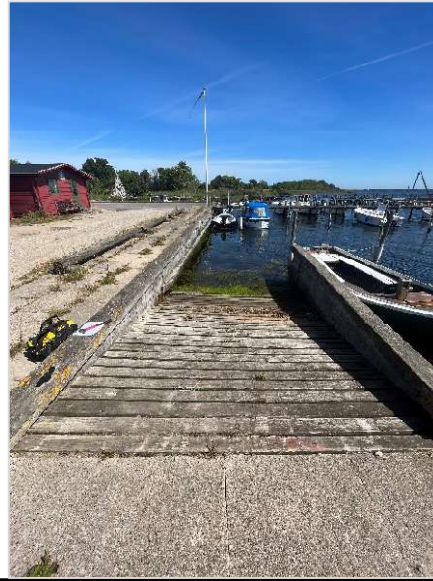
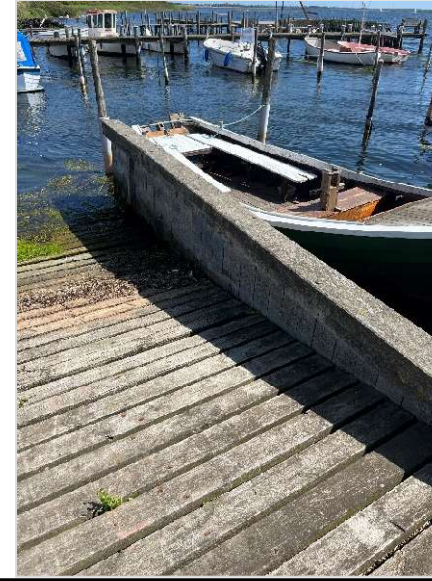
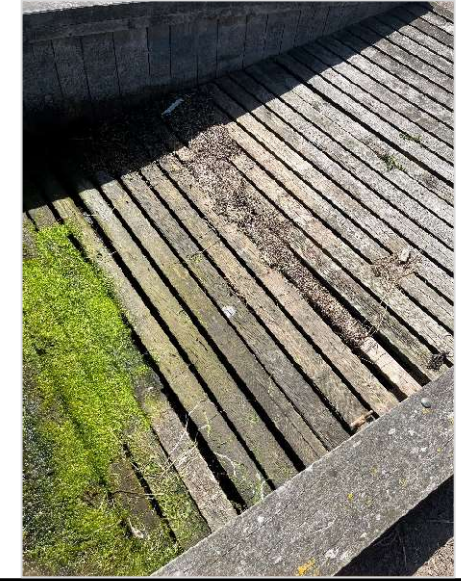
Slæbested 1

Væggene til slæbested 1 består på venstre side af kajstrækning 2 og på højre side af en spuns med samme opbygning som kajstrækningerne. Belægningen er udført i træbrædder. Ovenfor slæbestedet er et mindre område med belægningssten, der fremstår i fin stand (1).

Element	Tilstand
Belægning	3
Vægge	2

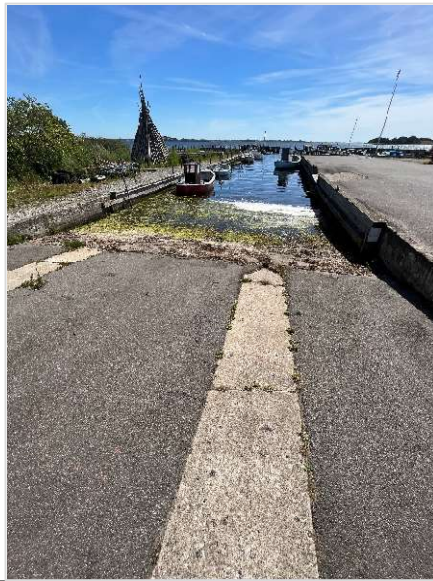
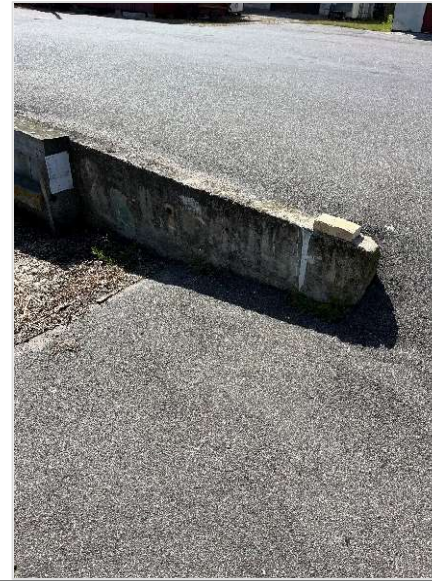
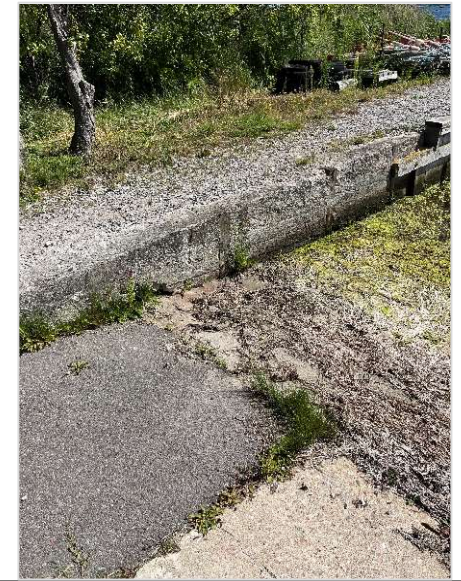
Slæbested 2 består af to stribefundamenter i beton, der leder ned til en betonplade. Rundt om betonen er der asfalteret. På begge sider har slæbestedet betonvægge der fremstår med forvitrede overflader og afskaldninger - især på venstre side.

Element	Tilstand
Belægning	1
Vægge	3

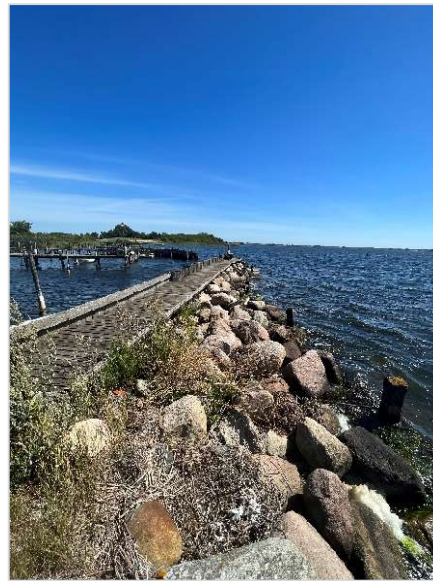
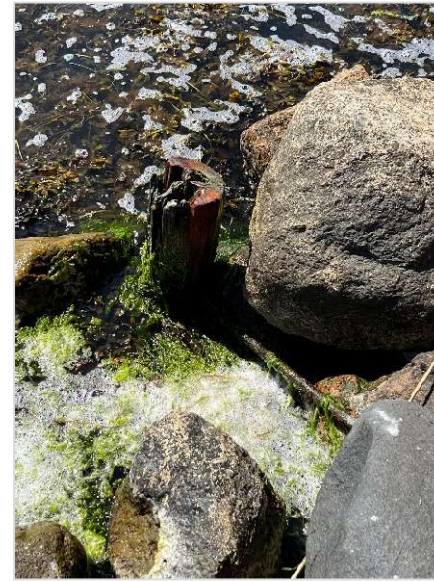
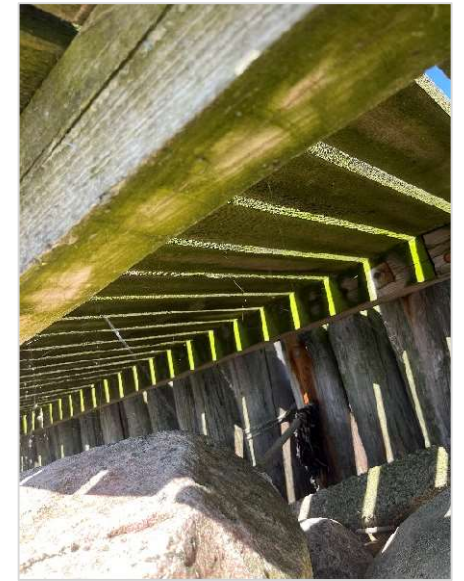
Stenmole 1 løber fra indsejlingen til hvor den skærer med kaj 1. Konstruktionen består af en stenkastning, der ind i mod havnen fastholdes af en pælerække. Pælerækken er støttet af et træstræk der har forbindelse til pæle ud imod sundet. Træbroen er lavet som en overbygning og delvist funderet på stenkastningen. Første del af stenmole 1 er udført som resterede kaj konstruktioner.

Element	Tilstand
Pæle	4
Bjælker	2
Stræk	3
Stenkastning	2
Brodæk	2

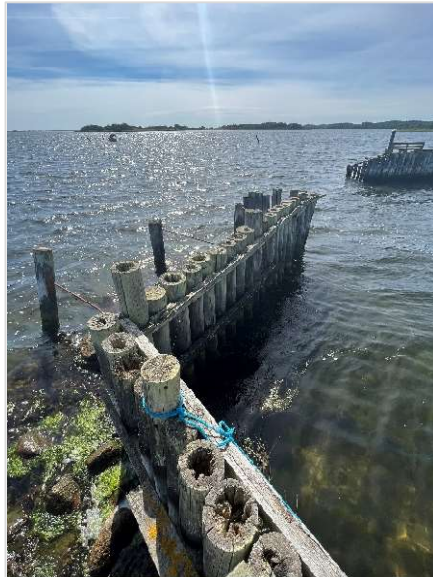
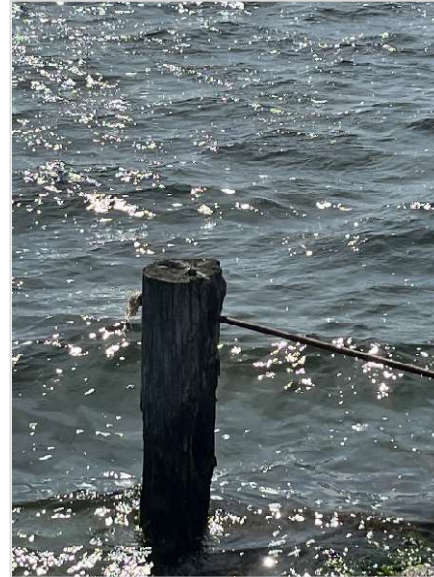
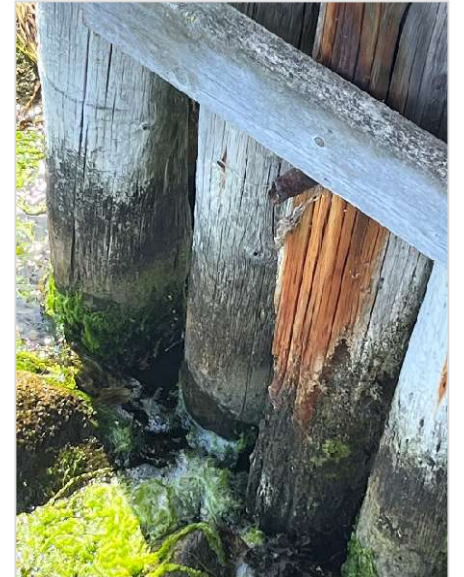
Stenmole 2 er ligesom stenmole 1 udført med en indvendig pælerække, der sidder fast til enkelte pæle på ydersiden via ankerstænger og et stræk på den indvendige pælerække. Stenkastningen er placeret op imod den indvendige pælerække.

Element	Tilstand
Pæle	4
Stræk	3
Stenkastning	3

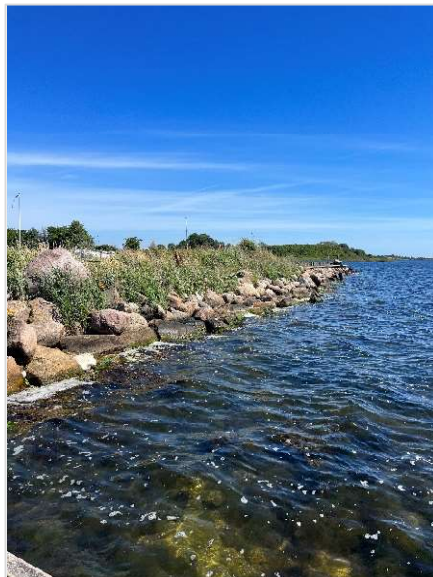
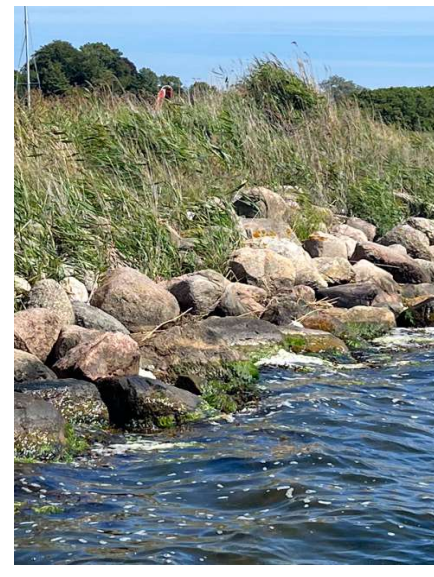
Stenkastning 1 løber fra stenmole 1 og til bro 1. Opbygningen af stenkastningen er ukendt.

Element	Tilstand
Stenkastning	2
